Restaurierungsarbeiten am Hildesheimer Hezilo-Leuchter

1 Restaurierung des Hezilo-Leuchters

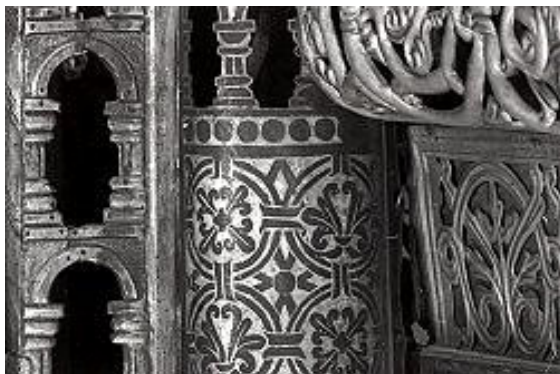
Einige der Kupfersplinte, die 1901/02 neu eingebracht wurden, fehlen und sind nur zum Teil durch Notsicherungen aus Eisendraht ersetzt. An Kupferbauteilen und Hinterlegungen haben sich spätere Nietverbindungen gelöst.

Gelöste Splintverbindungen im Anschlussbereich eines Tores

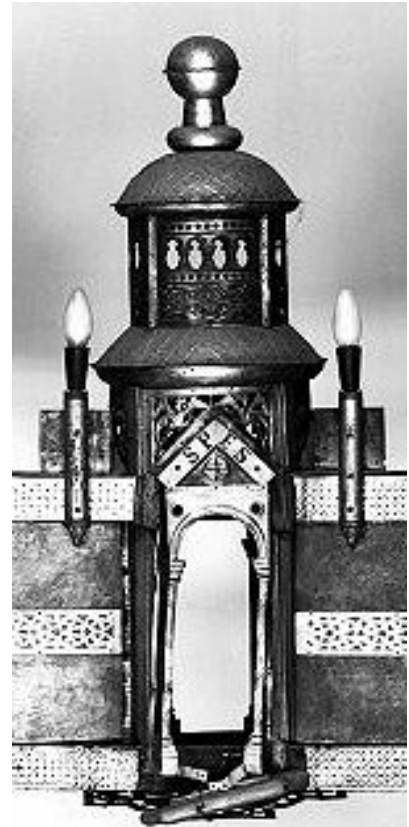
Gelöste Verbindungselemente eines Turmes

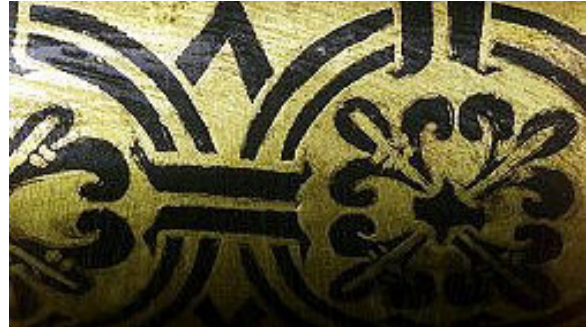
Bei der Reinigung des Leuchters 1949 war eine Wachsschicht auf allen Sichtseiten der Kupferbauteile und Mauerfüllbleche aufgebracht worden. Die bei der chemischen Analyse als Wachsgemisch eingestufte Schicht stellt nicht nur eine optische Beeinträchtigung dar, sondern bindet außerdem Schmutz und Staub auf der Metalloberfläche. Die aufliegende Staubschicht erwies sich bei der Analyse als chloridbelastet. Wachsüberzug auf einem Treppenturm

Wachsüberzug auf einem Treppenturm

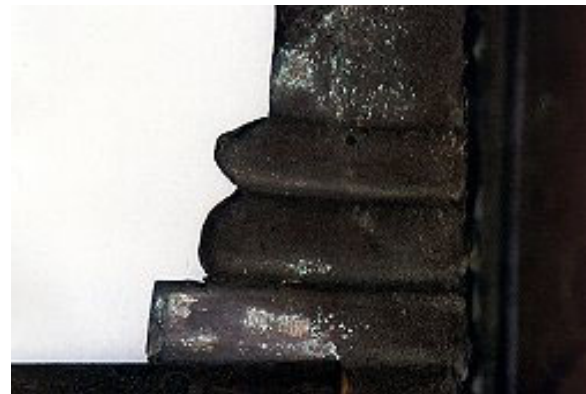
Eine bei der Restaurierung 1901/02 aufgebraute dunkle Farbschicht überdeckte die rückseitigen Flächen der Bauteile. Auch hier zeigte sich nach partieller Abnahme der Farbe Chloridkorrosion in einem Ausmaß, dass eine flächige Schädigung der überfassten Bereiche angenommen werden kann.

Farbüberzug auf der Innenseite eines Tores

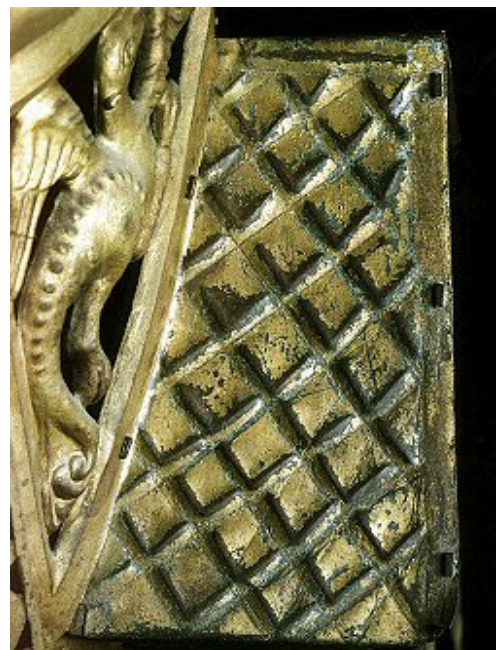
In der Hauptsache wurde eine starke Chloridbelastung festgestellt, deren Ursachen, z.T. frühere Reinigungsmaßnahmen, aber auch umgebende Faktoren am Aufhängungsort, ermittelt wurden.

Die Chloridkorrosion erfordert die vollständige Entfernung der Korrosionsprodukte, um den Fortschritt dieser als aktiv zu bezeichnenden Korrosion zu verhindern. Da die vorhandenen Produkte den Korrosionsprozess ohne weiteres Zutun durch ständige Reaktionen weiter vorantreiben, wäre langfristig die vollständige Zerstörung des Materials ohne restauratorischen Eingriff absehbar.

Dachfläche nach Entfernen der Wachsschicht

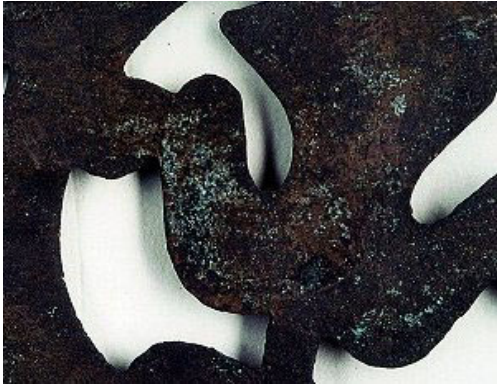
Bodenplatte eines Tores

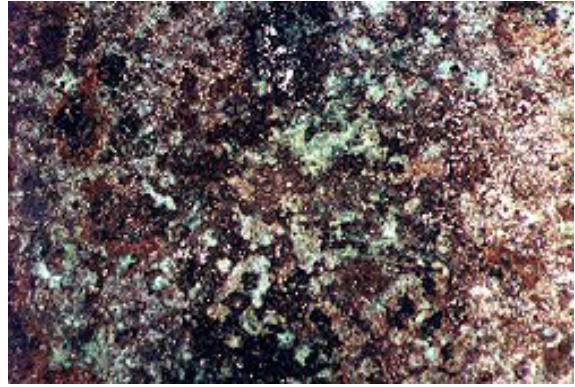
Ausschnitt einer Bodenplatte (40-fach vergrößert)

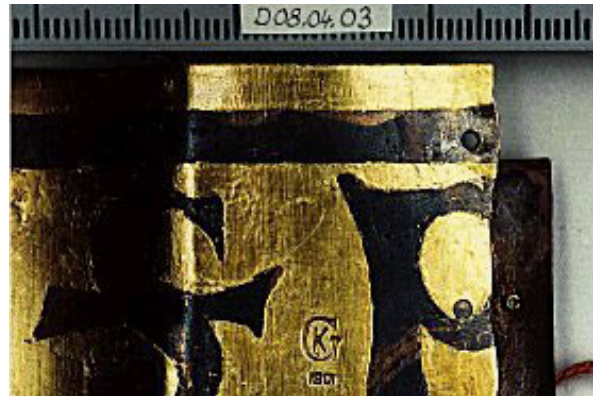
Signatur auf dem Inchriftstreifen eines Tores

Hierzu wurden vermutlich alle früheren Ergänzungen entfernt und durch Neuanfertigungen ersetzt. Fehlende Bauteile wurden in Angleichung an den Bestand ebenfalls ergänzt. Die Nachbauten sind durch die eingeschlagene Signatur "GK 1901" oder seltener "Gebrüder Küsthardt Hildesheim 1901" gekennzeichnet.

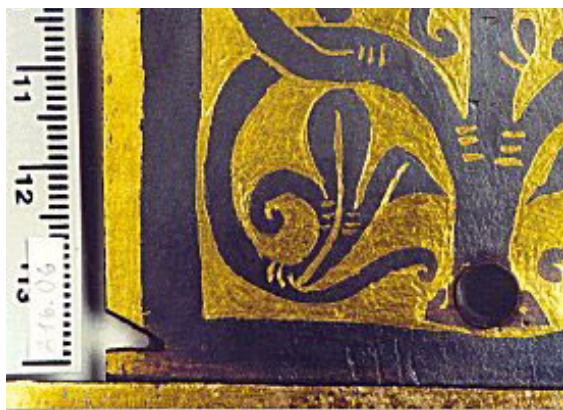
Einkerbung auf der Zinne eines Mauersegmentes

Andere Markierungen finden sich sowohl auf den Nachbauten der Jahrhundertwende als auch auf bauzeitlichen Teilen: römische Ziffern, arabische Zahlen, Löcher oder Einkerbungen.

Die Markierungen dienten als Montagehilfen beim Zusammenbau der einzelnen Bauteile. Das Auftreten unterschiedlicher Markierungssysteme ist darauf zurückzuführen, dass der Hezilo-Leuchter mehrfach zerlegt und wieder zusammgebaut wurde. Eine zeitliche Zuordnung der Systeme ist erst nach der Aufnahme aller Markierungen möglich.

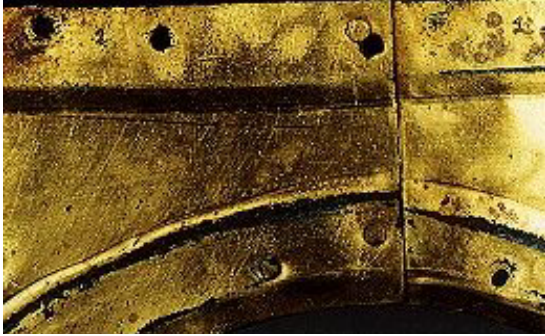
Dieser Vorgang konnte sowohl bei der Restaurierung 1901/02 als auch im Zuge der laufenden Untersuchung nachgewiesen werden. An Öffnungsrahmungen von Toren und Türmen fanden sich Silberreste unter den Nietten, welche die frühere Existenz von silbernem Schmuck am Objekt belegen.

Silberrest unter einem Niet in einem der Türme

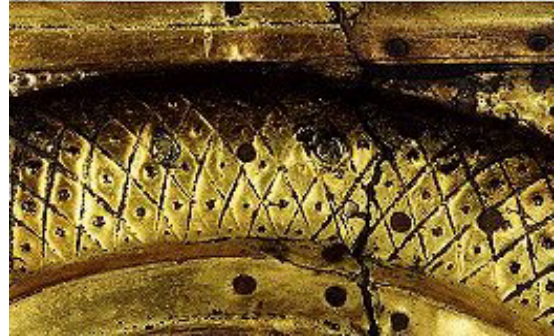
Silberreste unter Nieten einer Torumrahmung

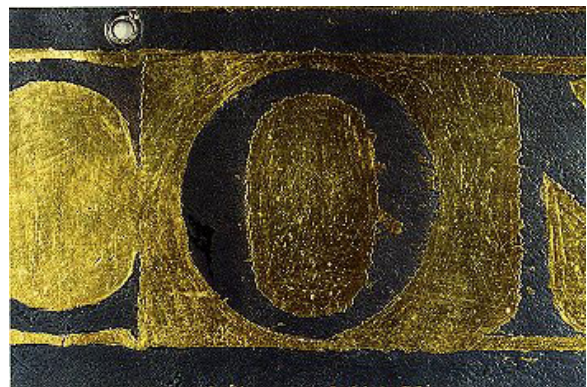
Vermeintliches Braunfirnisfragment

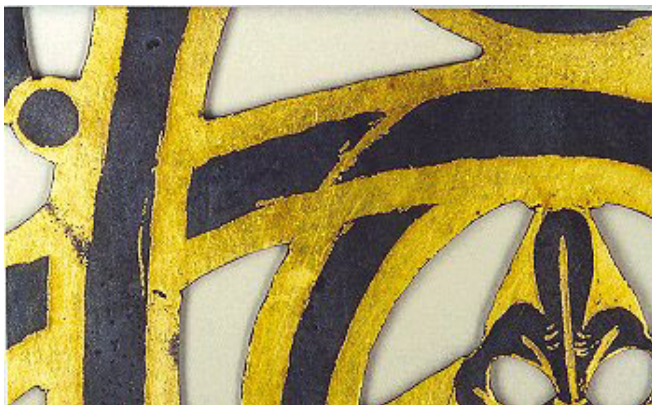
Hinweise auf Braunfirnis an der Bodenplatte eines Turmes

Als Hinweise auf ursprüngliche Braunfirnisarbeiten sind heute insbesondere Spuren zu werten, die zu dem beschriebenen Herstellungsprozess passen: So ist an einer Bodenplatte eine fehlerhafte Vorzeichnung erkennbar, bei der die Vergoldung nicht aus der Risslinie in der geschwärzten Fläche entfernt werden konnte.

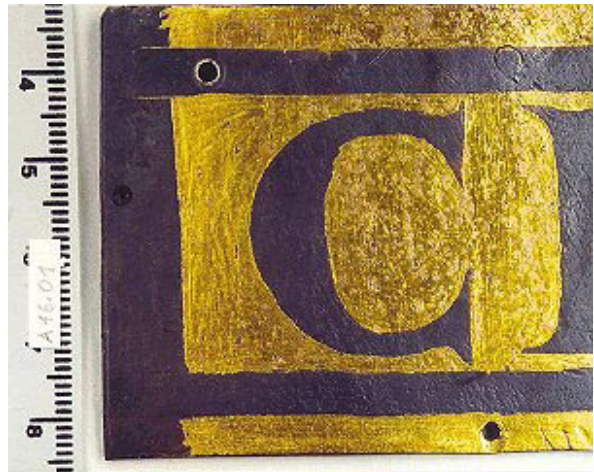
An einem der oberen Schriftbänder finden sich Risslinien auch auf den Nieten, mit denen die Zinnen am Schriftband befestigt sind. Daran lässt sich nachvollziehen, dass die Zinnen bereits vor dem Aufreißen der Schrift an dem Inschriftstreifen angebracht waren.

Risslinie über Niet im Schriftband eines Mauersegments

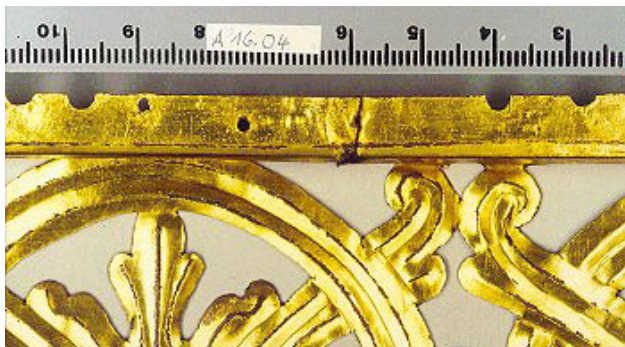
Aufgebrochene Vergoldung bei einem Mauersegment

Eine weitere Aussage zum Arbeitsablauf bei der Herstellung kann aufgrund von Befunden an der Feuervergoldung gemacht werden. An einem Palmettenband ist die Vergoldung im Bereich der Ornamentik aufgebrochen und das korrodierte Kupfer sichtbar. Daraus ist abzuleiten, dass die Ornamentik erst nach der Feuervergoldung gedrückt und ziseliert wurden. Diese Abfolge ist in der gleichen Form auch an einem

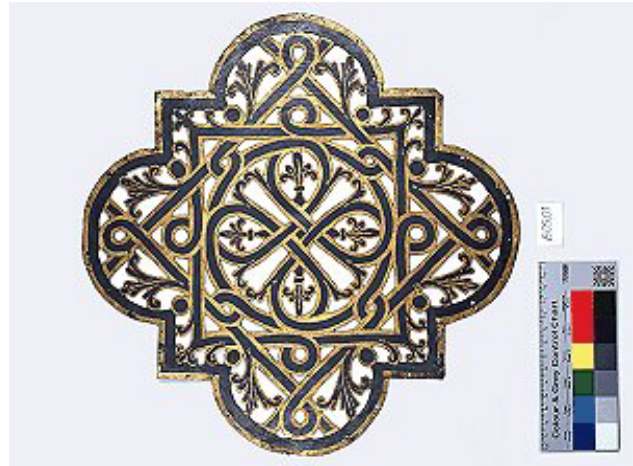
Durch Einbindung von Staub- und Schmutzpartikeln wirkt der Überzug milchig grau; die Schlieren des Pinselauftrags sind sichtbar. Der optische Eindruck der Metallbauteile wird durch die Verschmutzung stark beeinträchtigt.

Bei einer eingehenden Untersuchung der Wachsschicht wurde zudem eine Chloridbelastung durch den aufliegenden bzw. eingebundenen Staub festgestellt. Da diese ein Gefährdungspotential für die Metallbauteile darstellt, wurde im Verlauf der Voruntersuchungen eine komplette Abnahme des schädigenden Überzuges beschlossen.

Bodenplatte mit Wachsschicht vor der Reinigung

Benzine mit geringen Verdunstungsgeschwindigkeiten erwiesen sich bei unterschiedlichen Bearbeitungsproben als besonders wirkungsvoll für die Abnahme der Wachsschicht, ohne die Metalloberfläche zu beeinträchtigen. Mit einem in Petroleumbenzin getränkten Pinsel oder Wattestäbchen wird die Wachsschicht gelöst und lässt sich leicht entfernen. Die Korrosionsprodukte auf der Metalloberfläche werden durch die Reinigung freigelegt und können im nächsten Arbeitsschritt mechanisch entfernt werden.

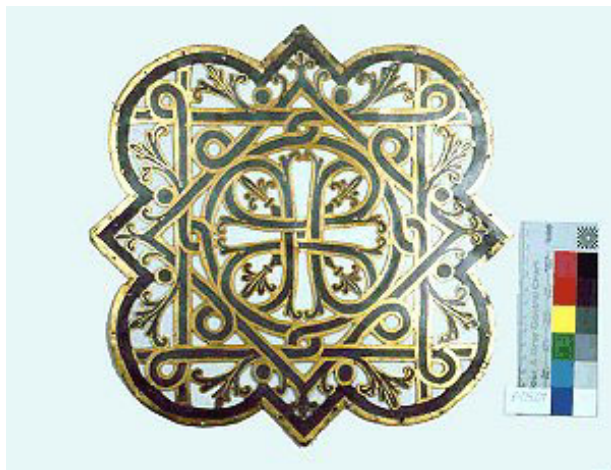
Bodenplatte nach der Reinigung

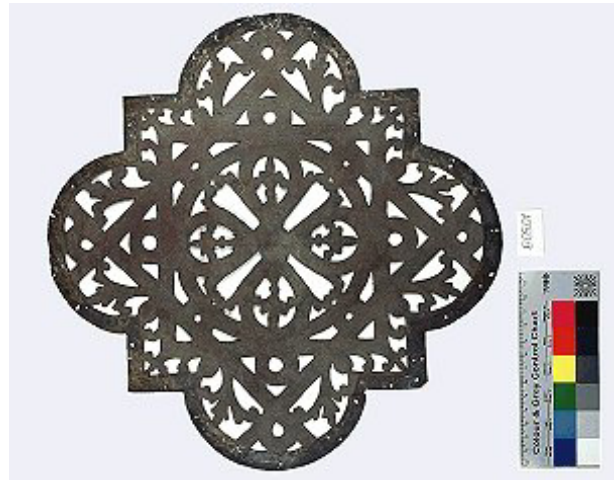
Der braune Anstrich auf den Bauteilrückseiten wurde bei der Restaurierung 1901/02 aufgetragen, wohl um eine einheitliche Farbwirkung von originalen und ergänzten Bauteilen zu erreichen oder die Bauteilvorderseiten stärker hervorzuheben. An kleinen Reinigungsproben wurde der Zustand des Metalls unter der Farbschicht untersucht. Hierbei zeigten sich, ebenso wie unter der Wachsbeschichtung, große Mengen von Korrosionsprodukten. Um die das Metall gefährdende Korrosion entfernen zu können, muss die Farbschicht vorher vollständig abgenommen werden.

Rückseite einer Bodenplatte mit Farbschicht

Der Anstrich wurde im Zuge der Voruntersuchungen auf seine Bestandteile untersucht: er enthält Bleiweiß, rote bis rotbraune Erdfarben, die Farbschichten sind ölig gebunden. Zur Lösung der weitgehend durchgehärteten Farbschicht wurden stark polare Lösemittel empfohlen. Diese werden als Pasten, mit einem lösungsmittelquellbaren Celluloseether angedickt, aufgetragen. Nach kurzer Einwirkzeit kann die Farbschicht abgelöst werden.

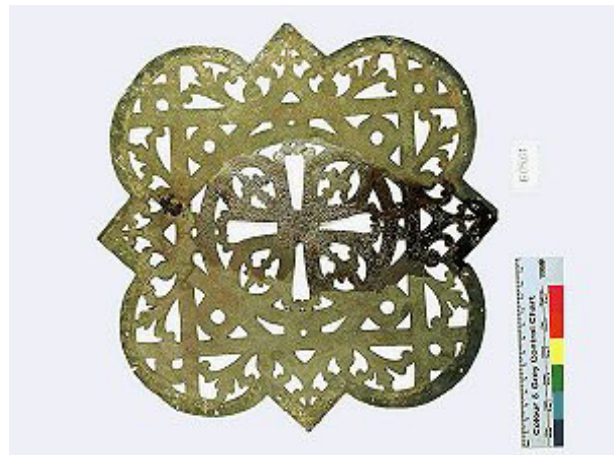
Rückseite der Bodenplatte während der Reinigung

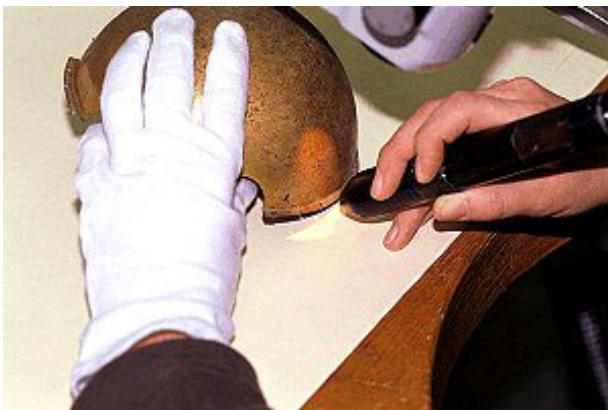
Bei den wissenschaftlichen Voruntersuchungen wurden die Korrosionsprodukte als Kupferoxid, Cuprit und basische Kupferchloride identifiziert. Bei den Kupferchloriden handelt es sich um aktive Korrosionsprodukte, die langfristig zu einer Zerstörung des Metalls führen. Daraus ergab sich die Notwendigkeit, die Chloride weitestgehend zu entfernen. Hierzu wurde die oben beschriebene Abnahme der Wachs- und Farbschichten beschlossen, um die darunter verborgenen Korrosionsprodukte zu erreichen. Lediglich die unter der Vergoldung liegenden Kupferchloride müssen belassen werden, da eine Entfernung nicht ohne Verlust der Vergoldung möglich ist.

Lasereinwirkung eines Bauteils

Besonders effizient zeigten sich Arbeitsproben mit einem speziell für restauratorische Zwecke modifizierten YAG-Laser. Korrosionsprodukte konnten damit gezielt und schnell entfernt werden, ohne die Vergoldung oder die blanke Kupferoberfläche zu beeinträchtigen: die Laserstrahlen werden von dem Metall bzw. der Vergoldung reflektiert.

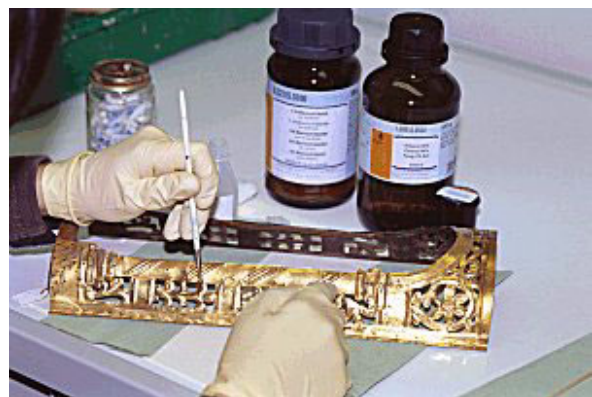
Auftragen der Schutzschicht

Um eine Reaktivierung der unter der Vergoldung verbleibenden Kupferchloride möglichst zu verhindern, wird als abschließender Restaurierungsschritt ein Schutzüberzug aufgebracht.

Unter Berücksichtigung der Faktoren Glanzgrad, Verarbeitungstauglichkeit und Schutzwirkung wurde mikrokristallines Wachs als geeignetes Material ausgewählt. Das Wachsgemisch setzt sich aus reinen Paraffinen und Polyethylen-Wachsen zusammen. Der Wirkungsgrad der Schutzschicht wird durch die Zugabe von Korrosionsinhibitoren erhöht.
