Restaurierungsarbeiten am Hildesheimer Hezilo-Leuchter

1 Restaurierung des Hezilo-Leuchters

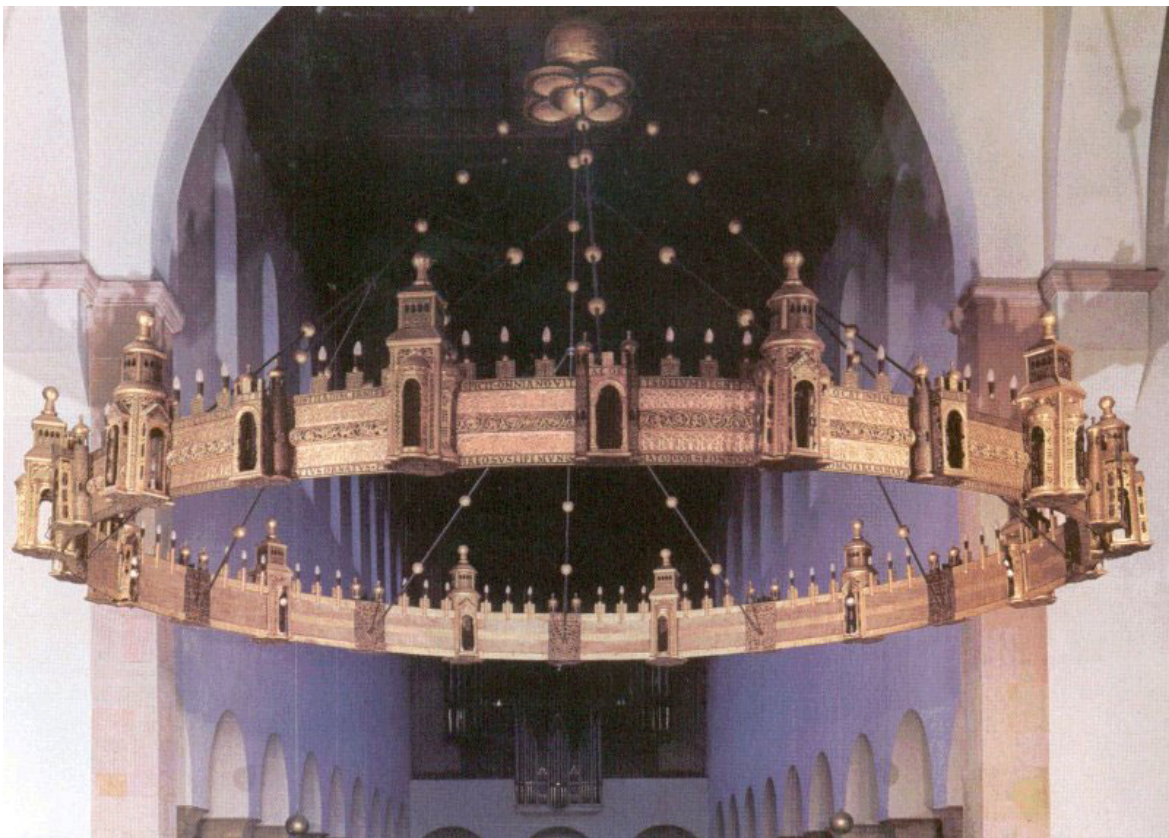
Zum Teil gravierende Schäden an Fügungen und Material des Leuchters waren Anlass für die derzeitige Restaurierungsmaßnahme, die bis Herbst 2006 abgeschlossen sein soll. Die gesamten Kosten sind auf 1,3 Millionen Euro veranschlagt.

Hezilo-Leuchter im Dom zu Hildesheim

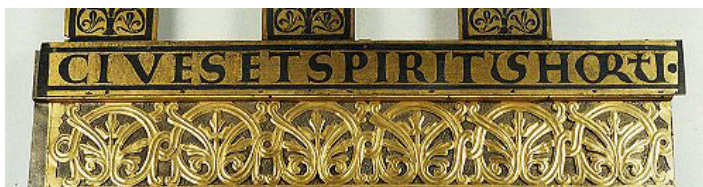
Fotografische Dokumentation des oberen Inschriftstreifens eines Mauersegments

An einem der oberen Schriftbänder finden sich Risslinien auch auf den Nieten, mit denen die Zinnen am Schriftband befestigt sind. Daran lässt sich nachvollziehen, dass die Zinnen bereits vor dem Aufreißen der Schrift an dem Inschriftstreifen angebracht waren.

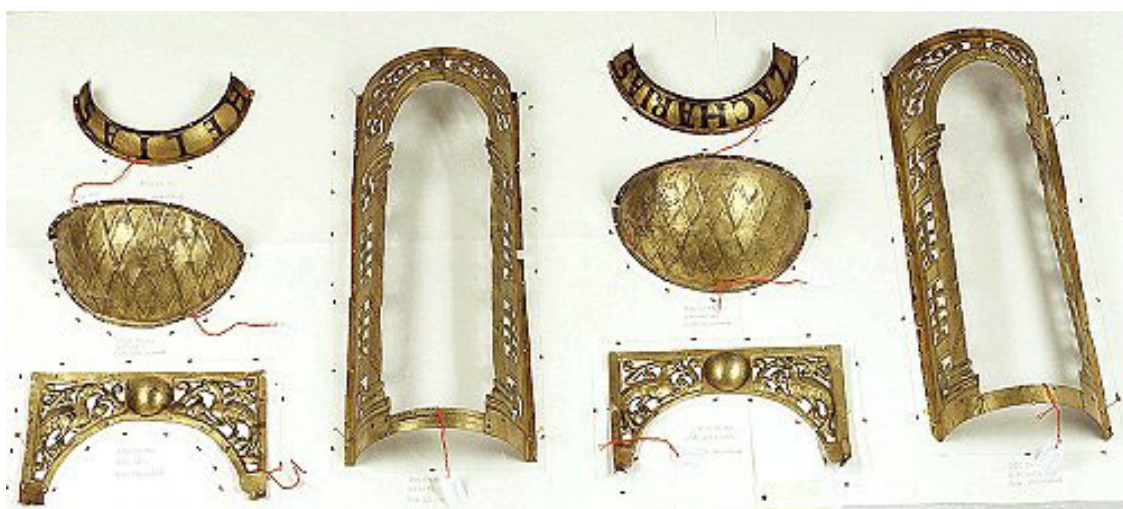
Die zerlegte Baugruppe eines Turmes

- Demontage der Baugruppen
 - Abbau einer Baugruppe vom Leuchter
 - Transport der Baugruppe in die Werkstatt
 - Nummerieren aller Bauteile
 - Zerlegen der Baugruppe in die einzelnen Bauteile
 - Verwahren der Bauteile sowie der gelösten Verbindungsmittel
- Bearbeitung der einzelnen Bauteile
 - Abnahme der verschmutzten Wachsschicht
 - Abnahme der Farbschicht auf den Bauteilrückseiten
 - Quantitative Entfernung der Chlorid-Korrosion
 - Auftragen einer präventiv schützenden Schicht
- Montage der Baugruppen
 - Zusammenfügen der Bauteile zu einer Baugruppe
 - Transport in den Dom
 - Montage der Baugruppe am Leuchter

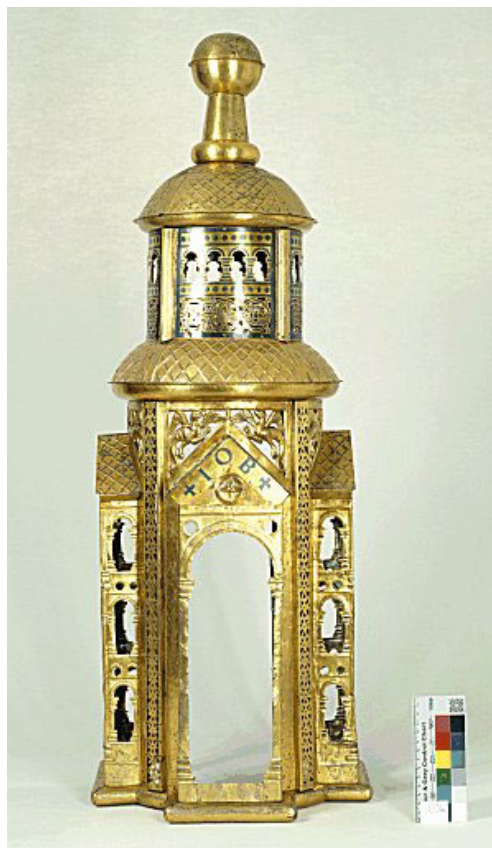
Fertiger Turm
